| | Ngày: | Tên: | Ký: | <div><b>TẬP ĐOÀN TÂN Á ĐẠI THÀNH</b><br/><b>NHÀ MÁY LONG AN</b></div> | |
| Thiết Kế | 05/09/2022 | Tô Văn Thanh | | <div>BI<br/>10000LN-2200</div> | Phạm vi kỹ thuật:<br>Lưu hành:Nhà máy <input type="checkbox"/><br>Khách hàng <input checked="" type="checkbox"/><br>Loại: Thông thường <input checked="" type="checkbox"/><br>Hàng đặt <input type="checkbox"/> |

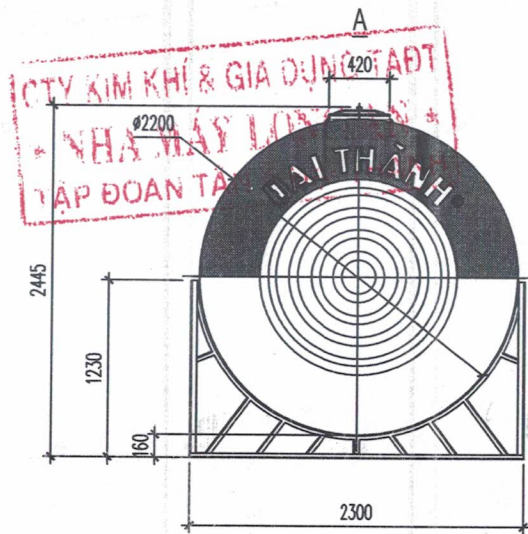
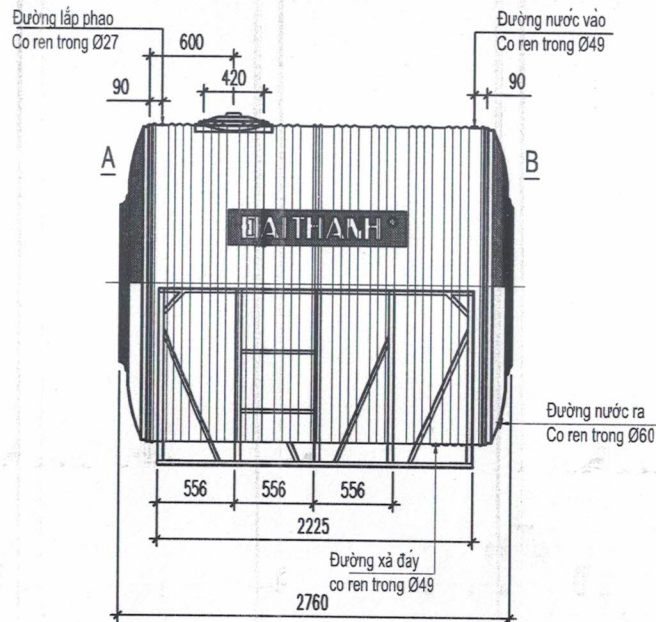
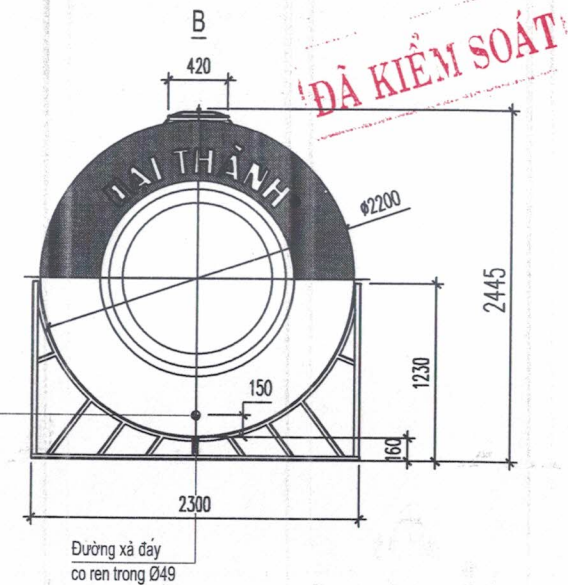
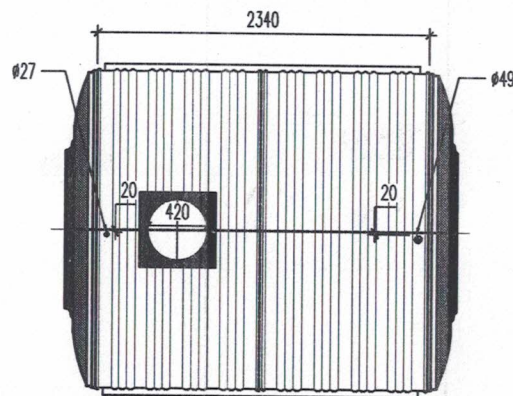
-Dung sai kích thước,dung tích:  $\pm 8\%$ .

-Dung sai độ dày vật liệu:  $\pm 5\%$

-Vật liệu thân bồn inox:SUS-304.

-Vật liệu chân bồn inox:SUS-V201.

-Độ dày thân bồn:1 mm.

+ Chân bồn đi theo bồn.

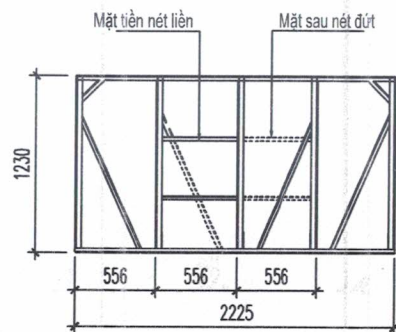
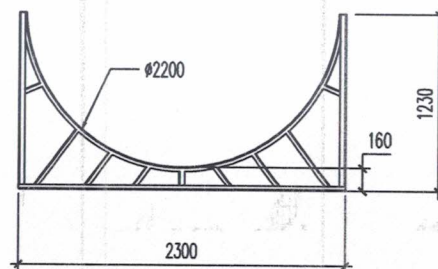
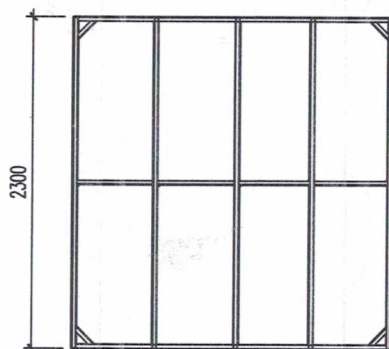
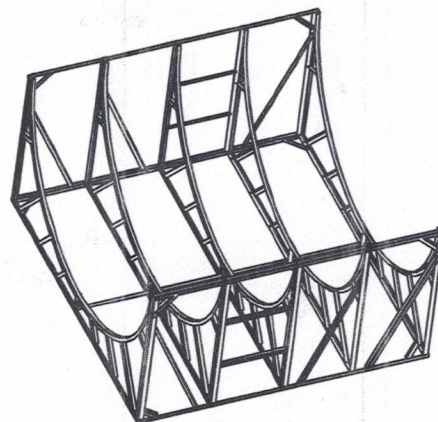
| Kiểm Tra | 05/09/2022 | Phan Thành Nguyên | | CBI<br>10000LN-2200 | Phạm vi kỹ thuật: |

- Vật tư đưa vào sản xuất phải đảm bảo tiêu chuẩn kỹ thuật.
- Vật liệu chân bồn inox: SUS-V201
- Dung sai kích thước:  $\pm 8\%$ .
- Dung sai độ dày vật liệu:  $\pm 5\%$ .

- +Chân đi theo bồn.

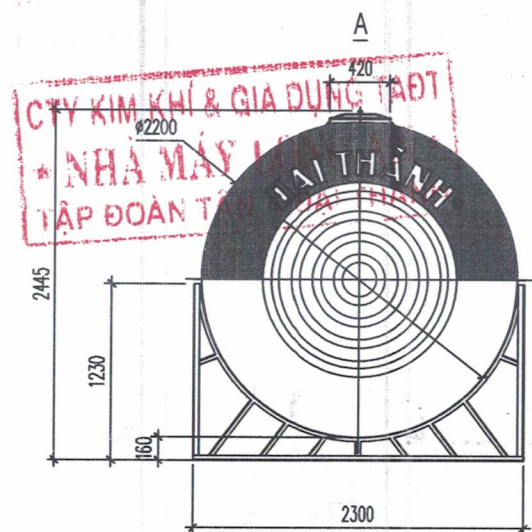
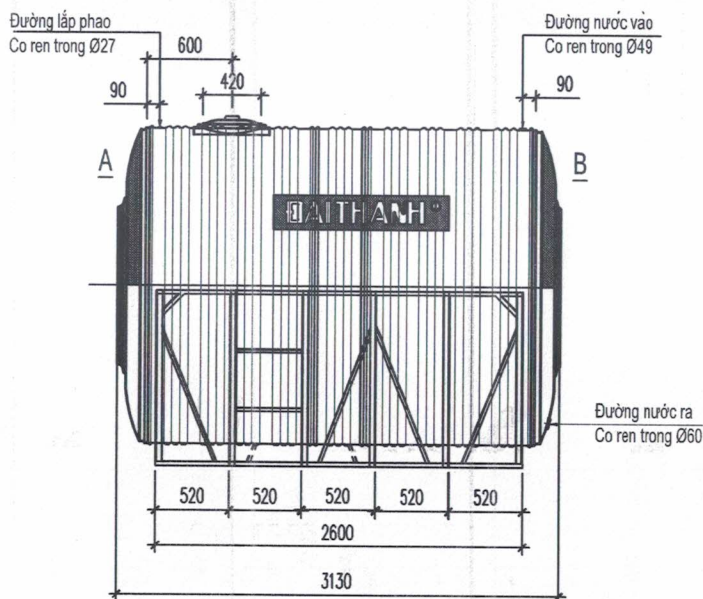
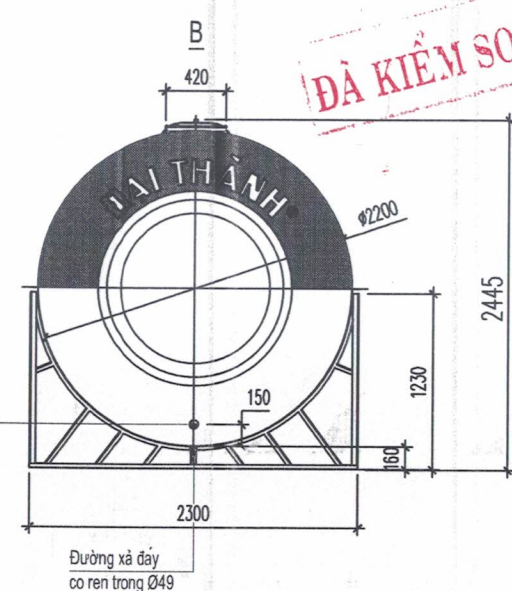
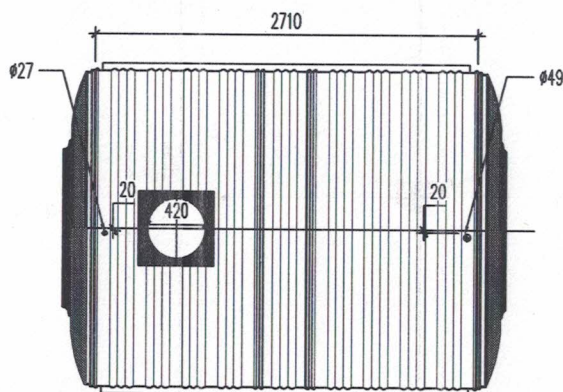
- Dung sai kích thước, dung tích:  $\pm 8\%$ .
- Dung sai độ dày vật liệu:  $\pm 5\%$
- Vật liệu thân bồn inox:SUS-304.
- Vật liệu chân bồn inox:SUS-V201.
- Độ dày thân bồn:1 mm.

- + Chân bồn đi theo bồn.

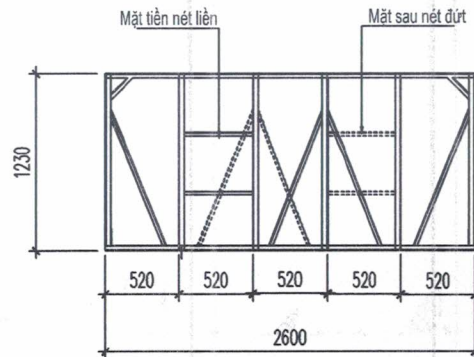
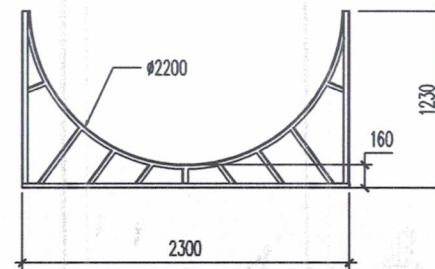
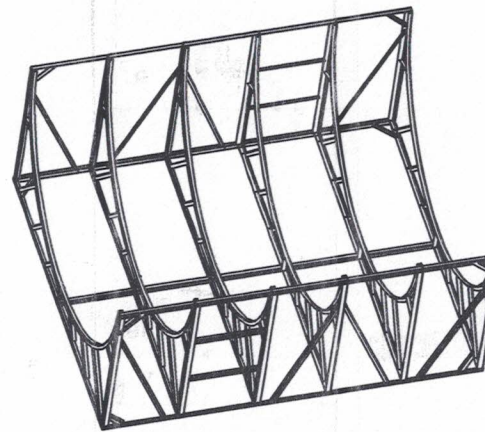
| Kiểm Tra | 05/09/2022 | Phan Thành Nguyên | | <b>CBI</b><br><b>12000LN-2200</b> | Phạm vi kỹ thuật:<br>Lưu hành: Nhà máy |

- Vật tư đưa vào sản xuất phải đảm bảo tiêu chuẩn kỹ thuật.
- Vật liệu chân bồn inox: SUS-V201
- Dung sai kích thước:  $\pm 8\%$ .
- Dung sai độ dày vật liệu:  $\pm 5\%$ .

+Chân đi theo bồn.

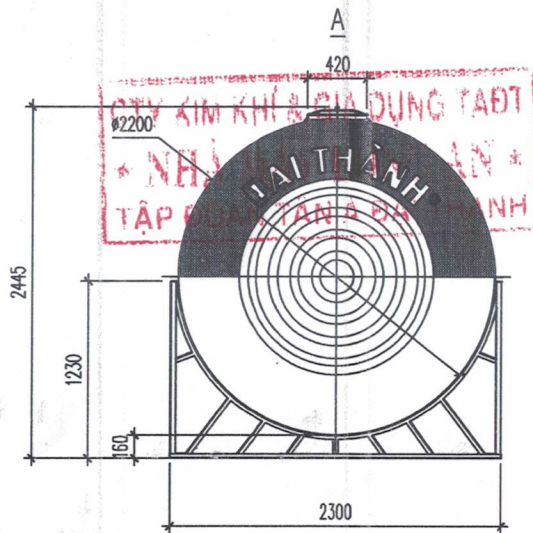
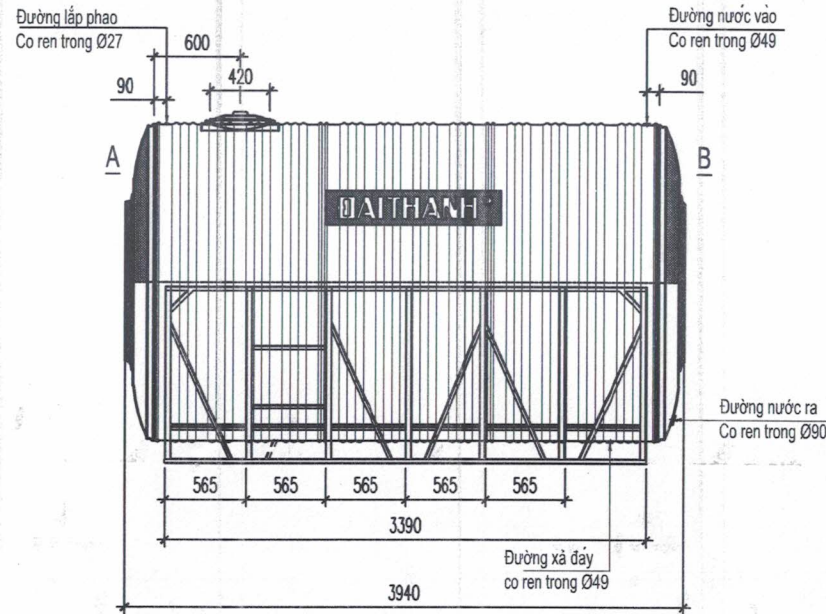
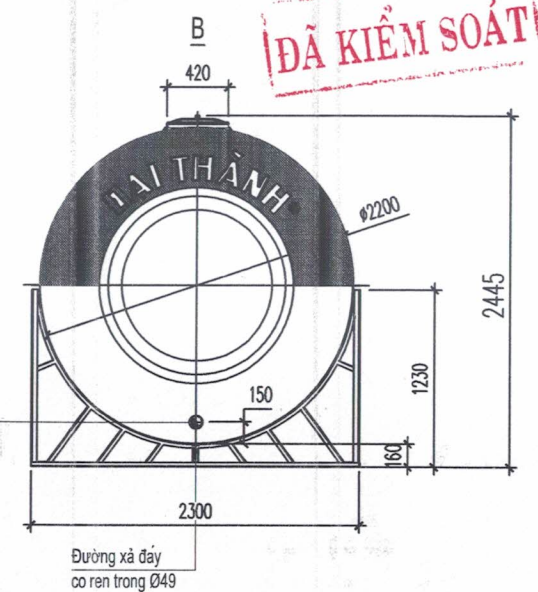
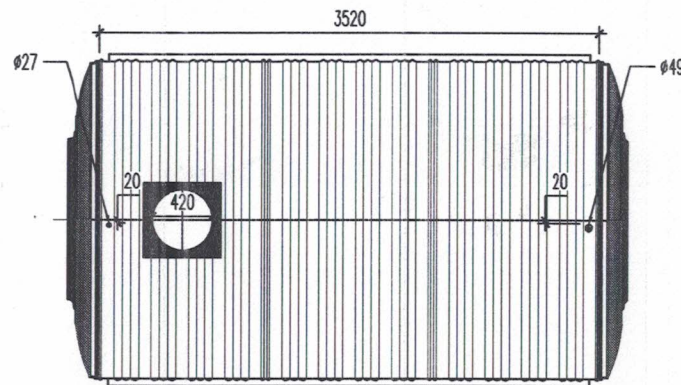
- Dung sai kích thước, dung tích:  $\pm 8\%$ .
- Dung sai độ dày vật liệu:  $\pm 5\%$
- Vật liệu thân bồn inox:SUS-304.
- Vật liệu chân bồn inox:SUS-V201.
- Độ dày thân bồn:1 mm.

- + Chân bồn đi theo bồn.

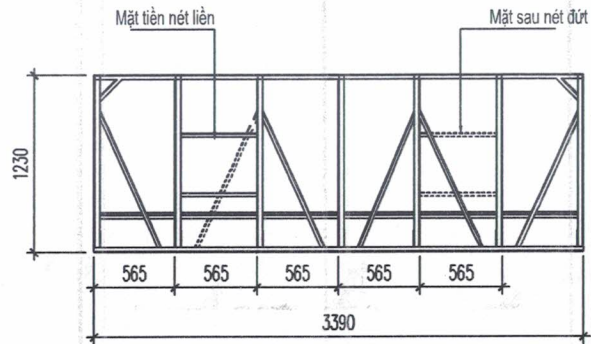
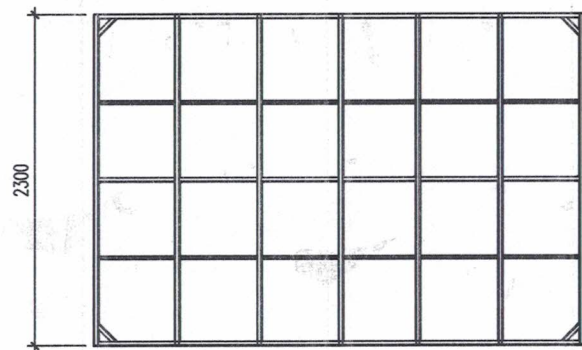
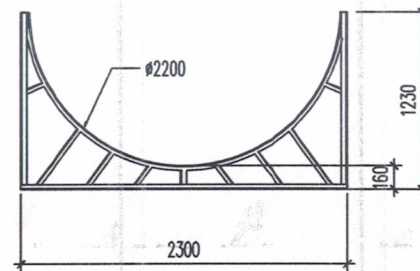
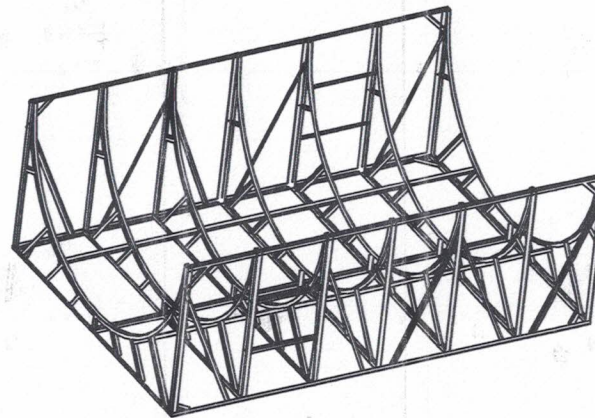
- Vật tư đưa vào sản xuất phải đảm bảo tiêu chuẩn kỹ thuật.
- Vật liệu chân bồn inox: SUS-V201
- Dung sai kích thước:  $\pm 8\%$ .
- Dung sai độ dày vật liệu:  $\pm 5\%$ .

+Chân đi theo bồn.

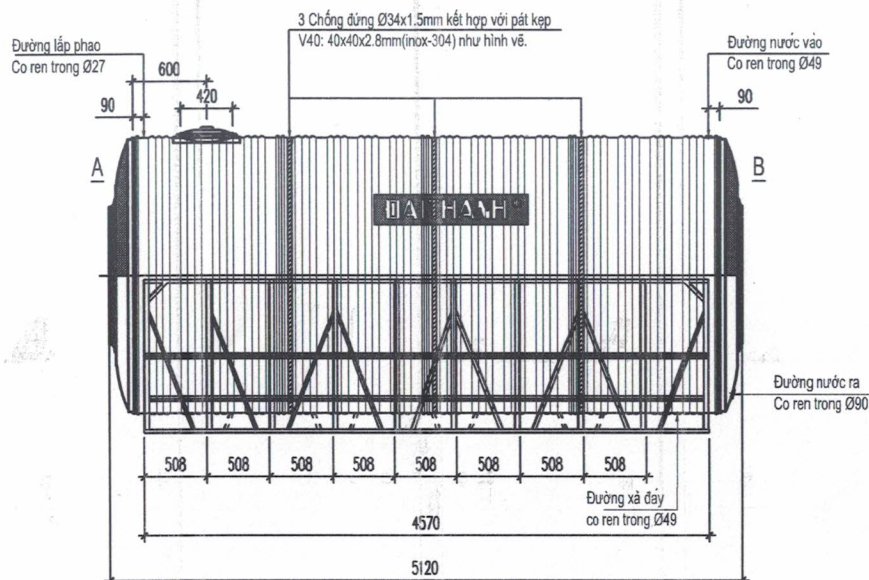
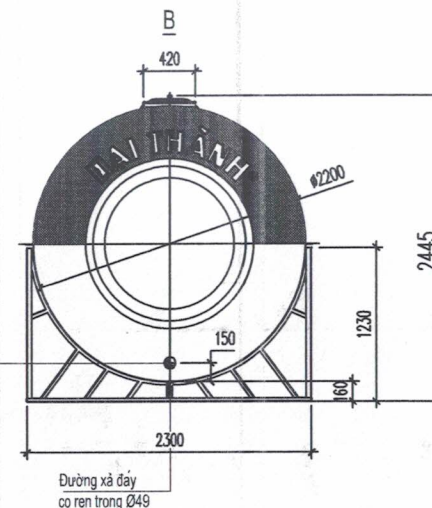
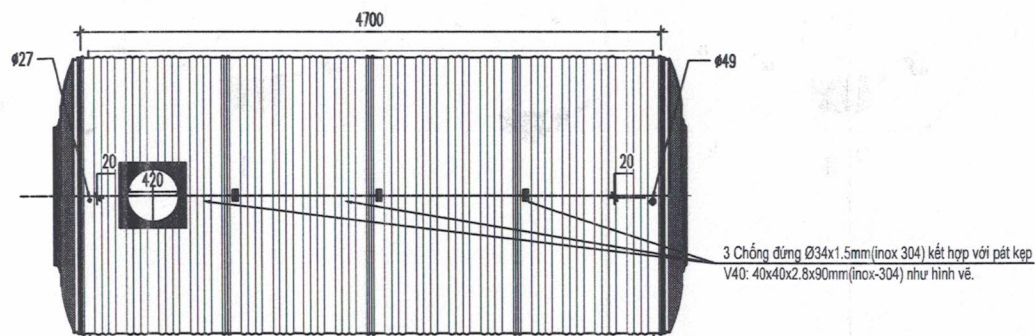
+ Chân bòn đi theo bòn.

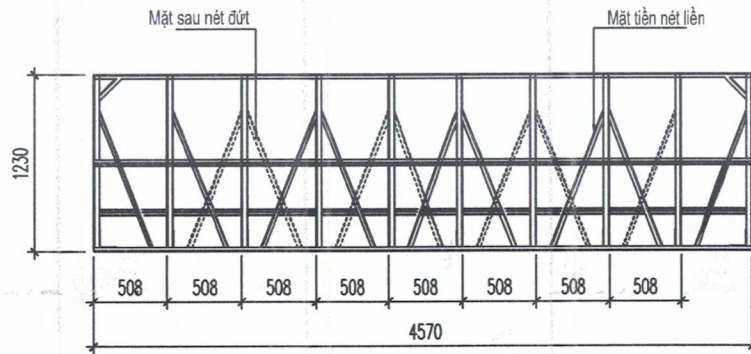
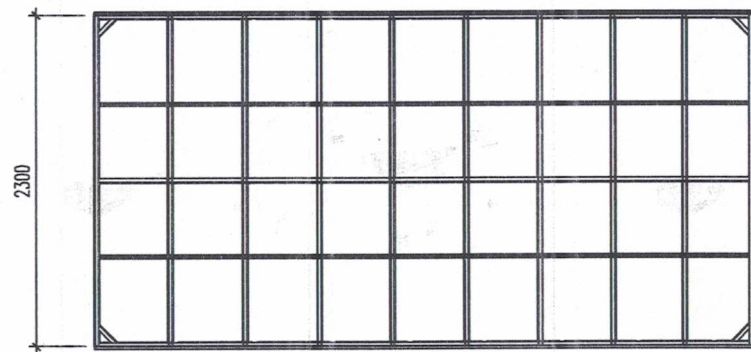
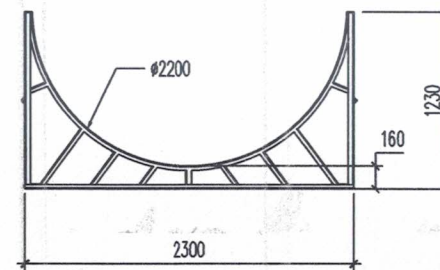
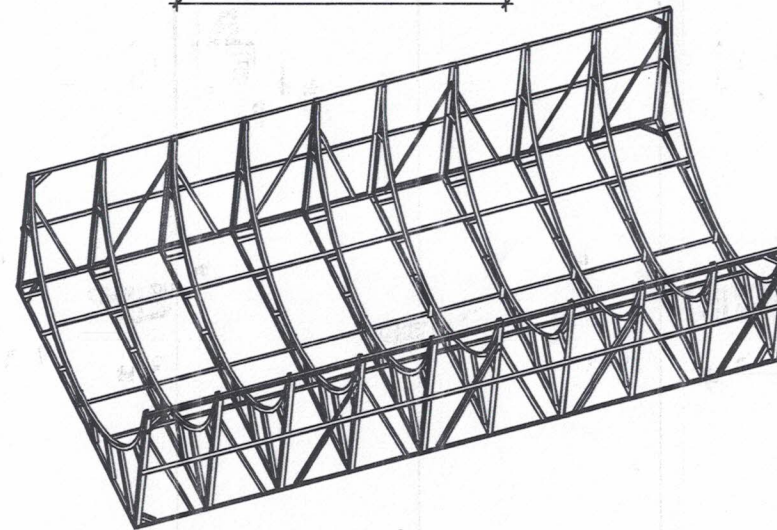
| | | | | TẬP ĐOÀN TÂN Á ĐẠI THÀNH<br>NHÀ MÁY LONG AN | |
|---|---|---|---|---|---|
| Thiết Kế | Ngày: 05/09/2022 | Tên: Tô Văn Thanh | Ký: | <br><b>TANADAITHANH</b><br><br><b>CBI</b><br><b>20000LN-2200</b> | Phạm vi kỹ thuật: |

- Vật tư đưa vào sản xuất phải đảm bảo tiêu chuẩn kỹ thuật.
- Vật liệu chân bồn inox: SUS-V201
- Dung sai kích thước:  $\pm 8\%$ .
- Dung sai độ dày vật liệu:  $\pm 5\%$ .

+Chân đi theo bồn.

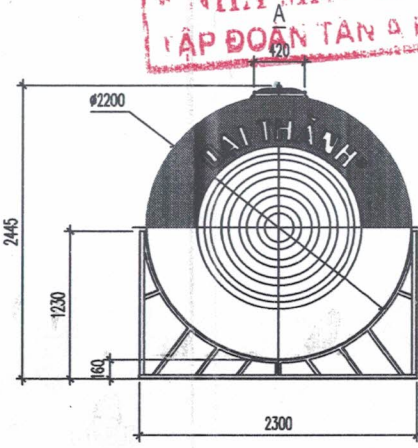
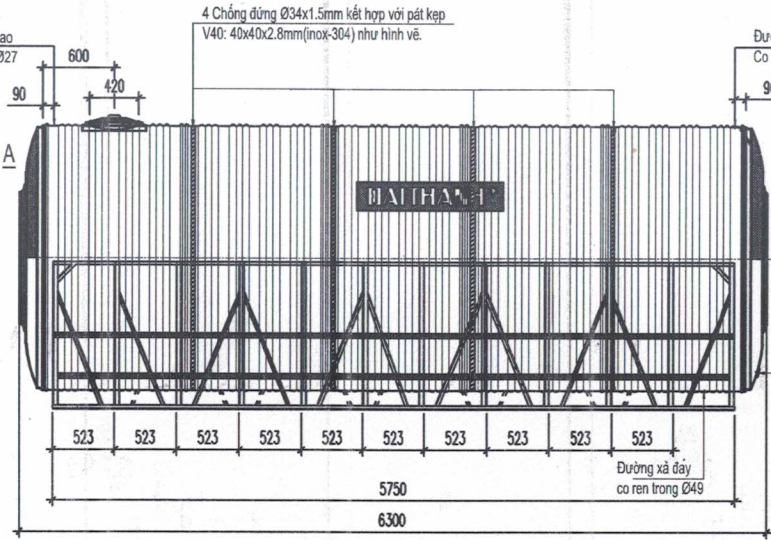
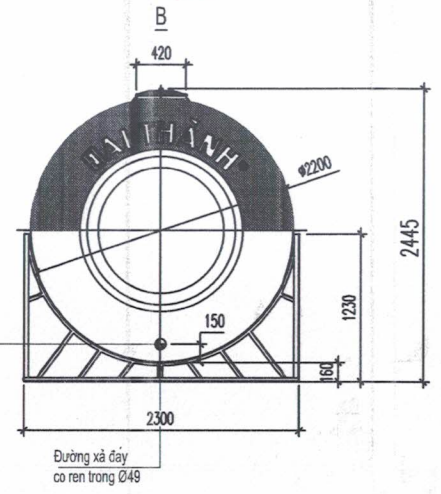
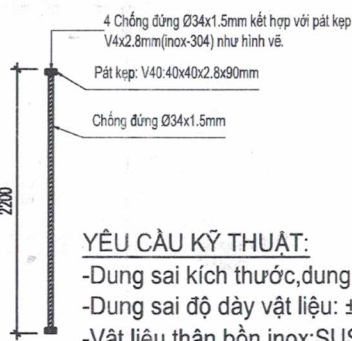
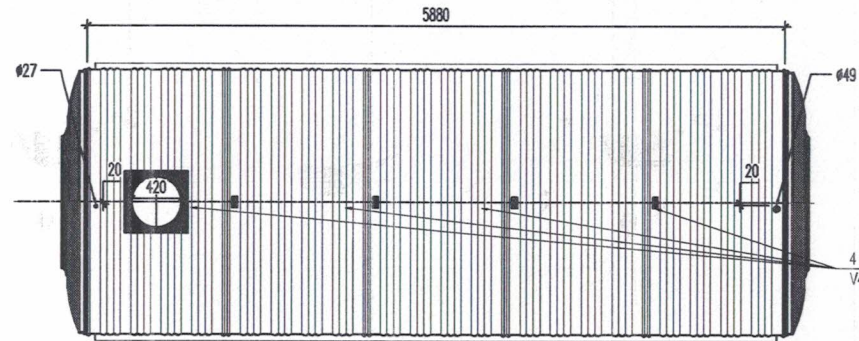
- Dung sai kích thước, dung tích:  $\pm 8\%$ .
  - Dung sai độ dày vật liệu:  $\pm 5\%$
  - Vật liệu thân bồn inox: SUS-304.
  - Vật liệu chân bồn inox: SUS-V201.
  - Độ dày thân bồn: 1.2 mm.
- Các chi tiết khác theo tiêu chuẩn công ty.
- CHÚ Ý:**
- + Chân bồn đi theo bồn.

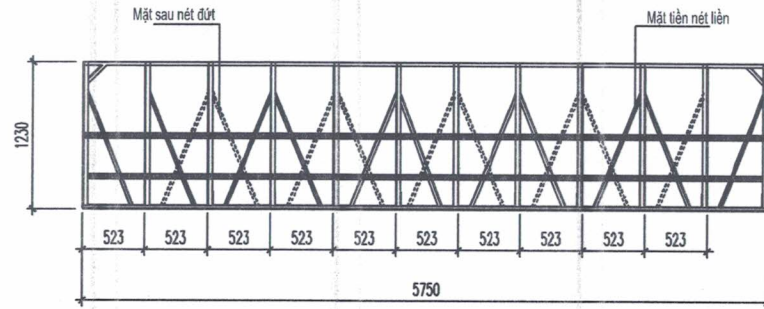
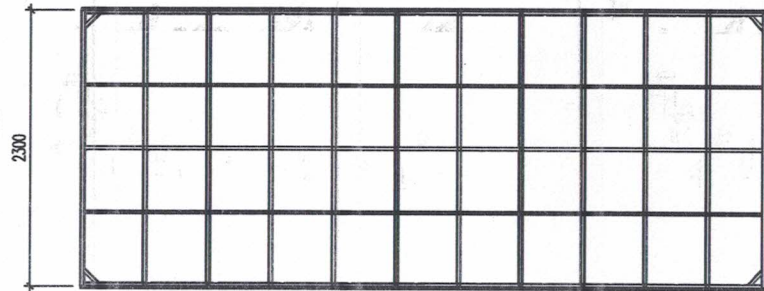
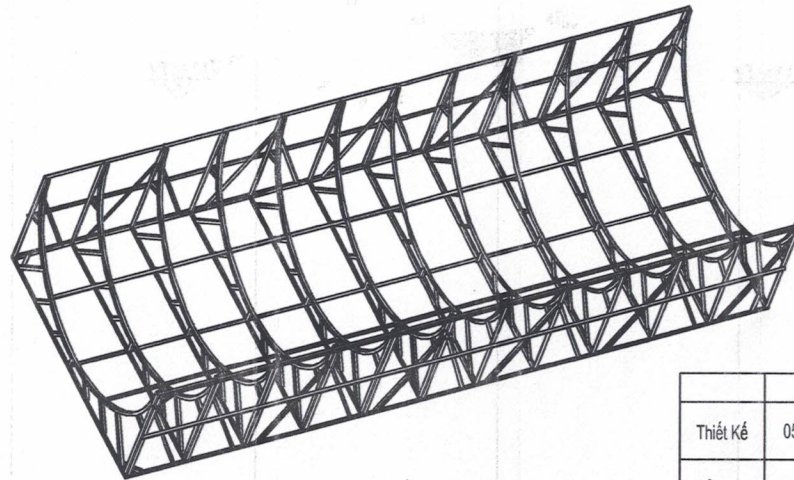
- Vật tư đưa vào sản xuất phải đảm bảo tiêu chuẩn kỹ thuật.
- Vật liệu chân bồn inox: SUS-V201
- Dung sai kích thước:  $\pm 8\%$ .
- Dung sai độ dày vật liệu:  $\pm 5\%$ .

+Chân đi theo bồn.

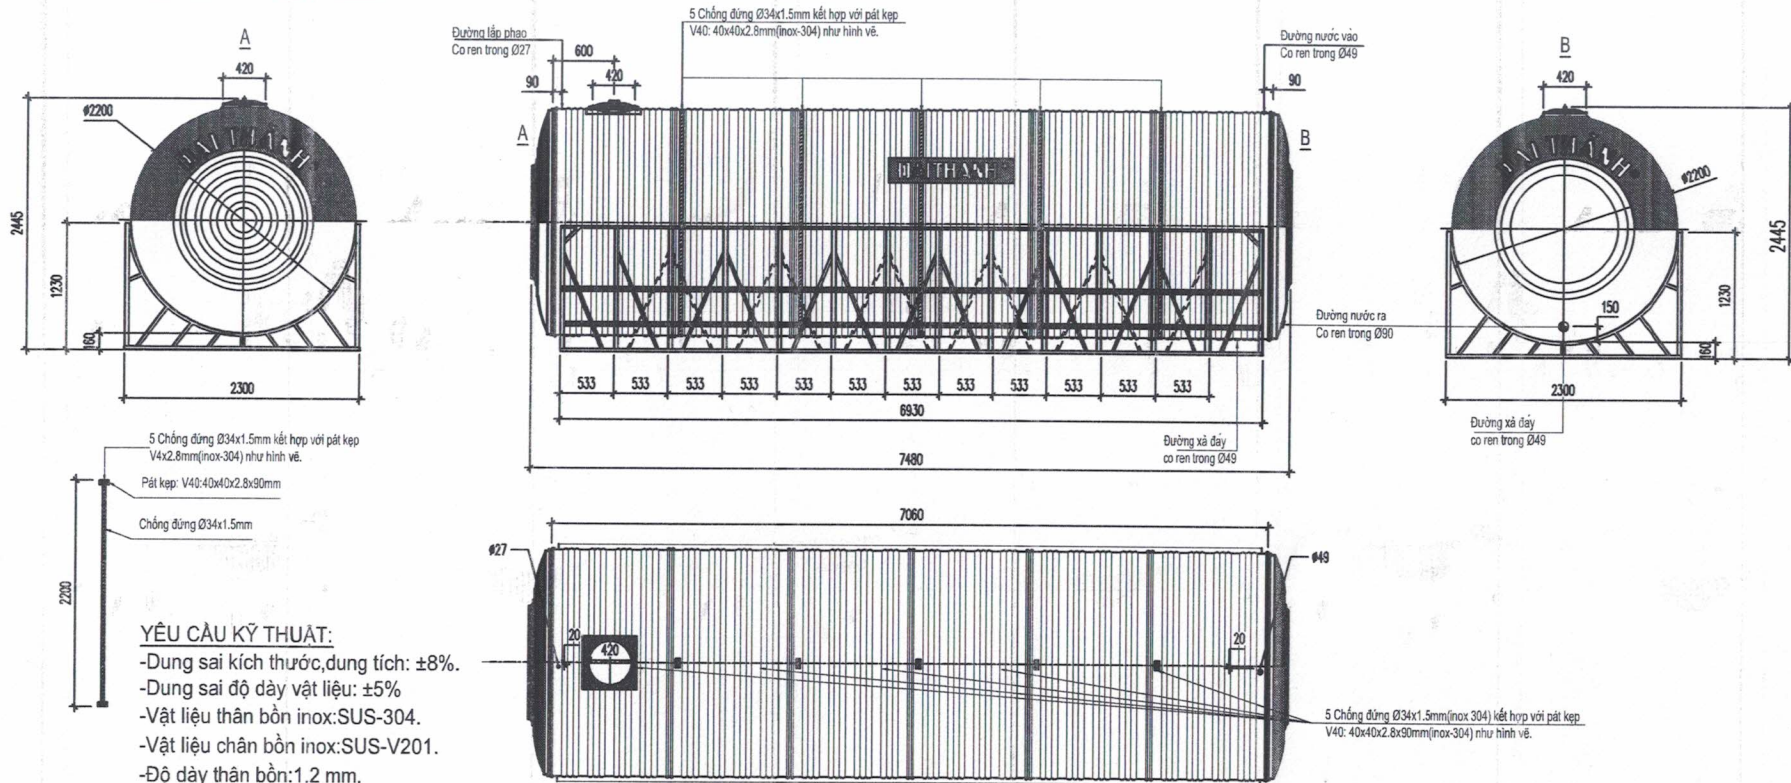
- Dung sai kích thước, dung tích:  $\pm 8\%$ .
- Dung sai độ dày vật liệu:  $\pm 5\%$
- Vật liệu thân bồn inox:SUS-304.
- Vật liệu chân bồn inox:SUS-V201.
- Độ dày thân bồn: 1.2 mm.

- + Chân bồn đi theo bồn.

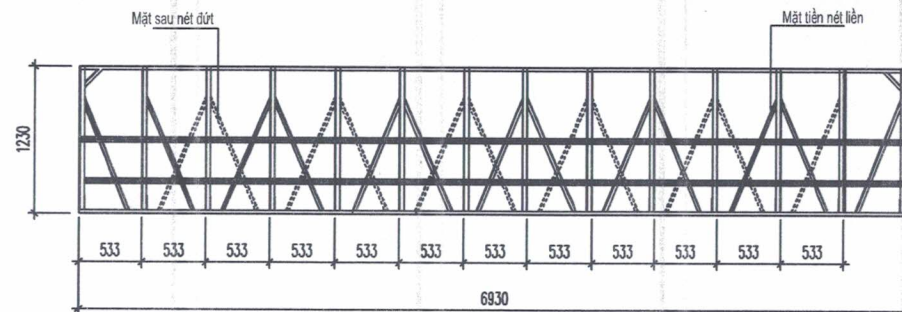
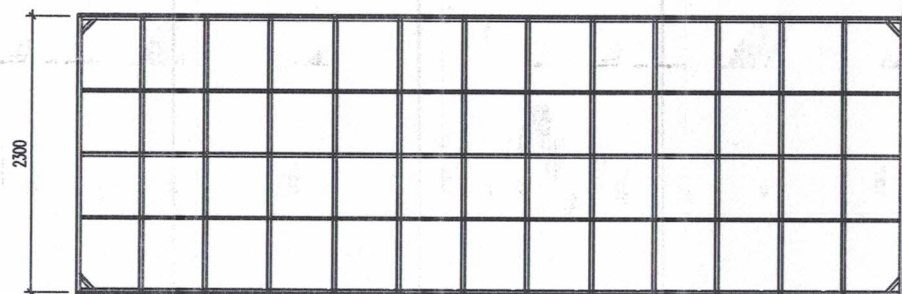
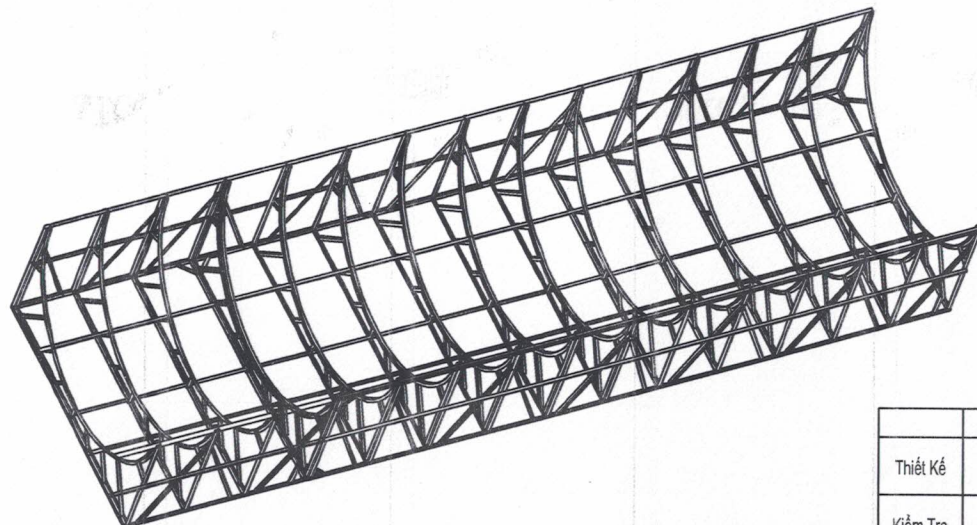
- Vật tư đưa vào sản xuất phải đảm bảo tiêu chuẩn kỹ thuật.
- Vật liệu chân bồn inox: SUS-V201
- Dung sai kích thước:  $\pm 8\%$ .
- Dung sai độ dày vật liệu:  $\pm 5\%$ .

+Chân đi theo bồn.
